物件施工REPORT

Vol.10

物件
再生例

所在地：大阪府岸和田市
構造：鉄筋コンクリート造 4階建

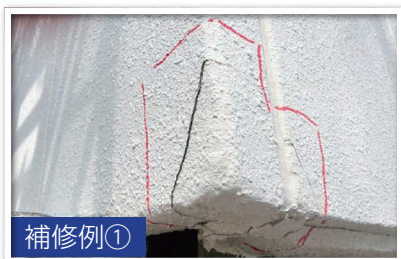
補修例①

内部を
調査

その前に必ず行いたいのが、**外壁の調査と補修**です。一見すると劣化のなさそうな部分でも、①のように内側でひび割れが進んでいることがあります。

いずれもそのまま上から塗装していたら、建物の一部が欠落したり、雨水浸入の原因になることもあります。

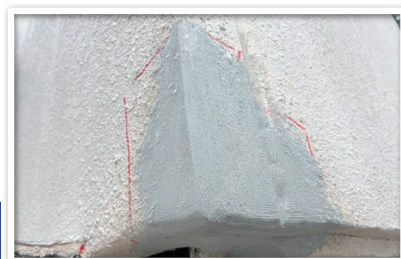
補修例②

②も調査によって塗装膜の浮きが発見できたので、その部分をはがして補修しています。
