外装

物件 DATA

所在地：芦屋市大原町
構造：鉄筋コンクリート造
5階建

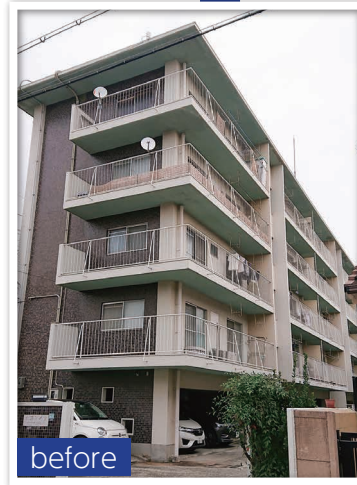
before

外壁は欠損、曝裂、クラック、塗膜浮きなどの劣化が進行すると、雨漏りや構造体の強度の低下につながりかねません。こちらの物件は、それらを未然に防ぐため補修した上で、外壁塗装をしました。

既存タイル面にも下地処理をして塗料がくっつくようにしています。

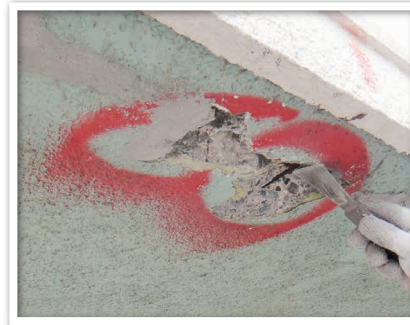
補修作業の前に点検をして、補修すべき箇所がわかるように、スプレーで印をつけています。

▲ 欠損・曝裂

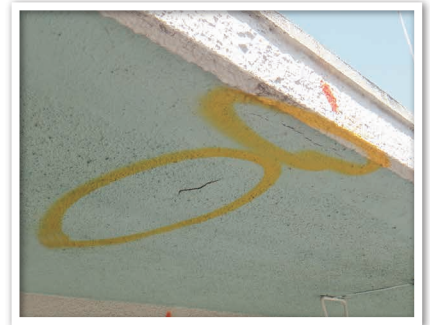
▲ 塗膜浮き
