# 当社施工の最新実例 物件施工 REPORT

Vol.08

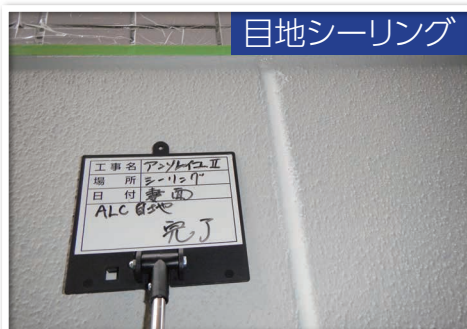
目地シーリング

鉄骨造の建物は外壁のALC（**軽量気泡コンクリート**）パネル目地から雨水が染み入りしがちです。それを防ぐには、劣化したシーリングの上にシーリングを重ねるより、劣化したシーリングを除去して**新たに目地にシーリングを打ち直す方が効果的**です。さらに弊社ではALCパネル目地に**既設より深くシーリングを打って防水性を高めております**。最後に色々な角度から何度も水をかけて豪雨時を再現し、雨漏りがないか調査してからお引渡しをします。
