物件施工 REPORT

Vol.9

外装 EXTERIOR

塗るだけじゃない、雨水の浸入を防ぐ施工を!

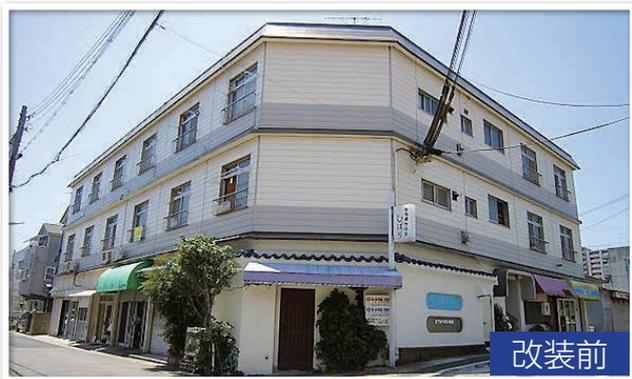
改装前

もともと2,3階外壁がサイディング張りだった当物件。
今回は接道面のサイディングを張り替え、その他の面を塗り替えました。
見た目がきれいになっただけでなく、**より雨水が浸入しにくくなるよう**次の施工も行っ
ております。

- ・塗装面は劣化(ひび割れ、塗膜浮き、モルタル浮きなど)を補修した上で塗装しました。
- ・既設シールは一旦取り除いた上で打ち替えをしました。
- ・屋上パラペット笠木と2,3階中間の水切りは金属サイディングを加工して取替えました。
- ・屋上、ベランダなどの防水工事も同時に行いました。

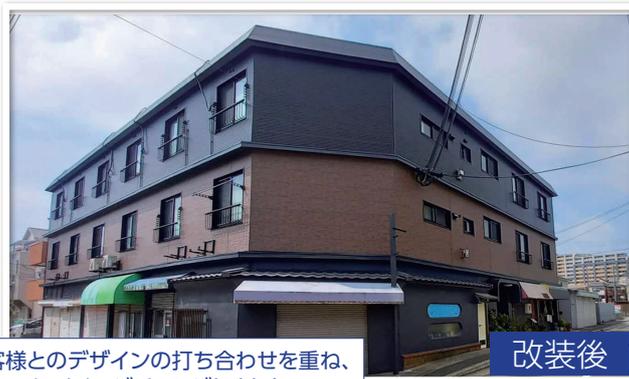
改装後

何度もお客様とのデザインの打ち合わせを重ね、
スタイリッシュにイメージチェンジしました。

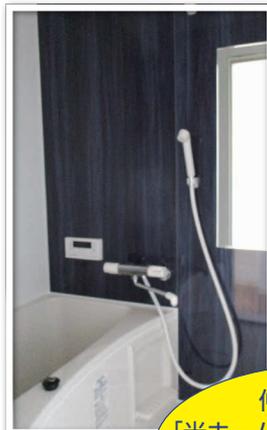
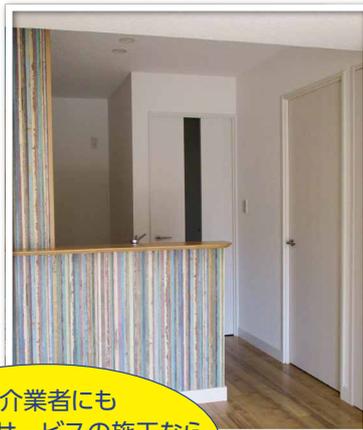
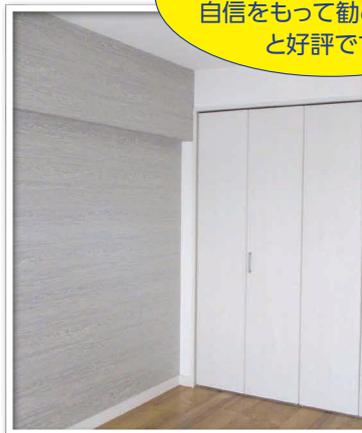
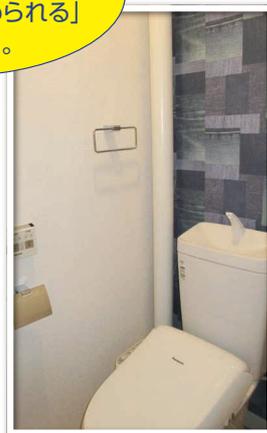
リノベーションした
計27室

2018年から定期的に数室ずつ内装工事をさせて頂いている
建物があります。

これまで工事をしたお部屋は**入居者が短期間で決まりました**。
当初は総戸数に対して空室数が目立っていたものの、徐々に
少なくなってきています。
