外装
EXTERIOR

物件
再生例

所在地:西宮市松生町
構造:鉄筋コンクリート造 3階建
築年:1997年

屋上全面防水工事実施

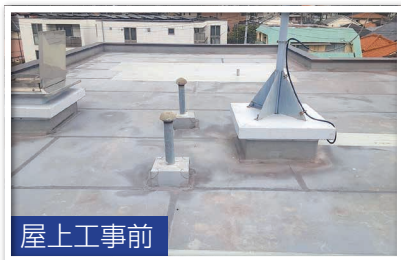
屋上工事前

屋上防水をはじめ、外壁、共用部の修繕工事をさせていただきました。
これまで、部分補修を重ねていらっしやった屋上シート防水ですが、今回は全面改修をご依頼頂きました。**既設シートの上から施工できるシールド工法**を採用しました。
古いシートと新しいシートの上に緩衝マットを敷き込むので、下地の影響ができません。
外壁も既設シールは取り外し、新たにシール打設して、**雨水が浸入する可能性がある経路を断ちました。**

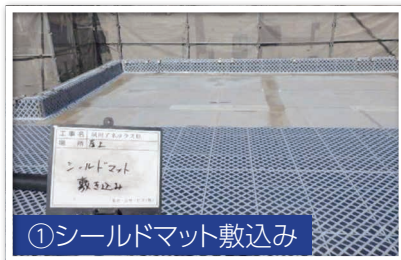
①シールドマット敷込み

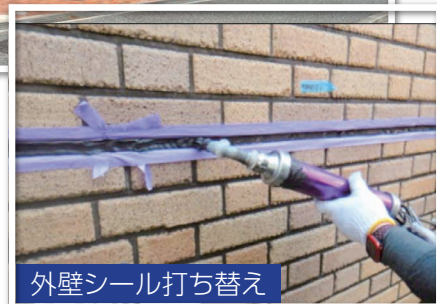
外壁シール打ち替え

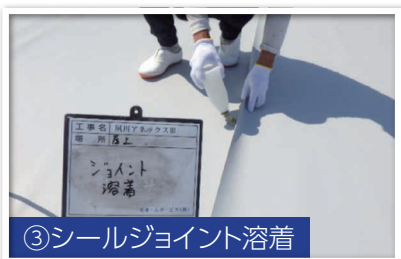
③シールジョイント溶着

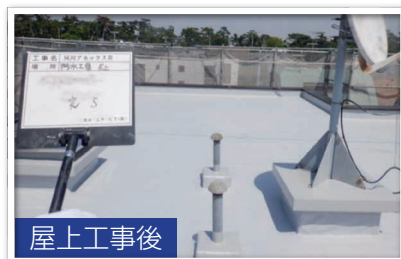
屋上工事後
